Absturz einer Seilbahnkabine durch Sturmböen und Kollision des Torsionsfedertopfs mit dem Seilfänger

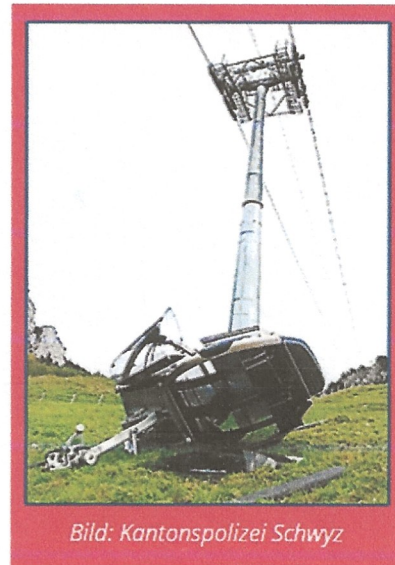
Fig. 2, Abgestürzte Kabine der Rothenfluebahn am 20.10.2019

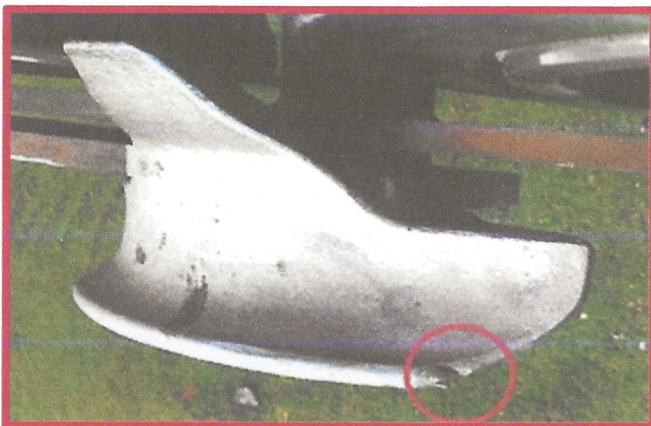
Fig. 3, Kollisionsstelle auf dem Seilfänger mit dem Torsionsfedertopf

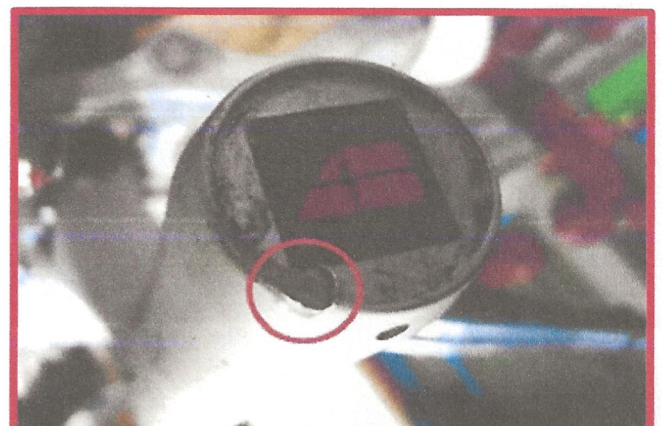
Fig. 4, Kollisionsstelle auf dem Torsionsfedertopf mit dem Seilfänger

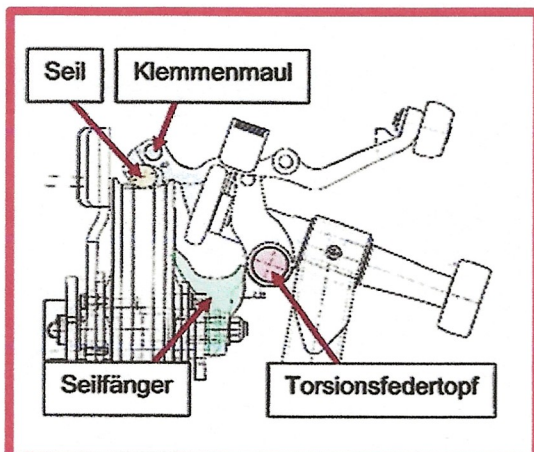
Fig. 5, seitlich um den maximal erlaubten Winkel geschwenkte Seilklemme
